DINÁMICA SOCIOECONÓMICA, USO DE SUELO MULTITEMPORAL-ESPACIAL Y SU IMPACTO AMBIENTAL EN EL RECURSO HÍDRICO DE LA MICROCUENCA DEL RÍO BILAMPÍ, MUNICIPIO DE RÍO BLANCO, DEPARTAMENTO MATAGALPA, NICARAGUA, I SEMESTRE 2013

Ingrid Elizabeth Úbeda Trujillo y Lisseth Blandón Chavarría*

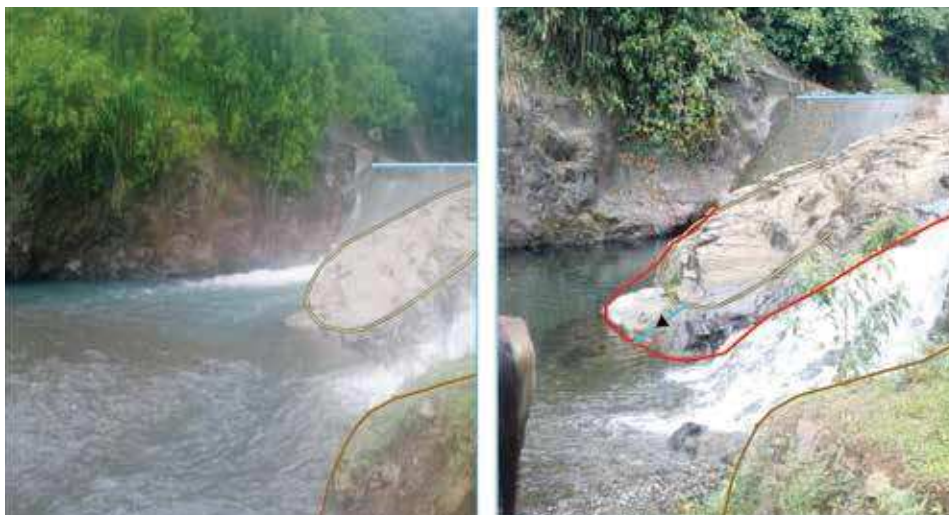
Ilustración 1 Disminución de caudal en el río Bilampí mes de Junio/ coordenadas UTM: 1440685 N 690981 O/ Fuente: Propia

Mediante visitas in situ a la captación de agua para la PCH, se obtuvieron las anteriores ilustraciones en la que se identifica los niveles de profundidad de las aguas del río Bilampí, la cual han variado en un período de dos años (2011-2013). La línea celeste marca el declive antes de la captación, observándose para el año 2011 abundante flujo de agua y dos años más tarde, la presencia de sedimentos naturales y la disminución de su caudal. Esto significa un notable cambio de aproximadamente 20 cm de agua, tomando en cuenta la altura del afloramiento rocoso marcado desde la línea color amarillo hasta la del color rojo. Otro rasgo que denota esta disminución es la línea café, donde se observa que la profundidad del espejo de agua en el año 2011 llegaba hasta ella, contrario a lo que sucede en la ilustración derecha del año 2013.

La disminución del caudal del río Bilampí observada en las ilustraciones anteriores, ha hecho que la PCH y los agricultores ubicados en las riberas del río, siembren cacao como alternativa de solución para aminorar el impacto de las altas tasas de deforestación y evitar que el río siga perdiendo caudal y afecte de manera directa la producción de energía hidroeléctrica que abastece a nueve comunidades del municipio de Río Blanco.

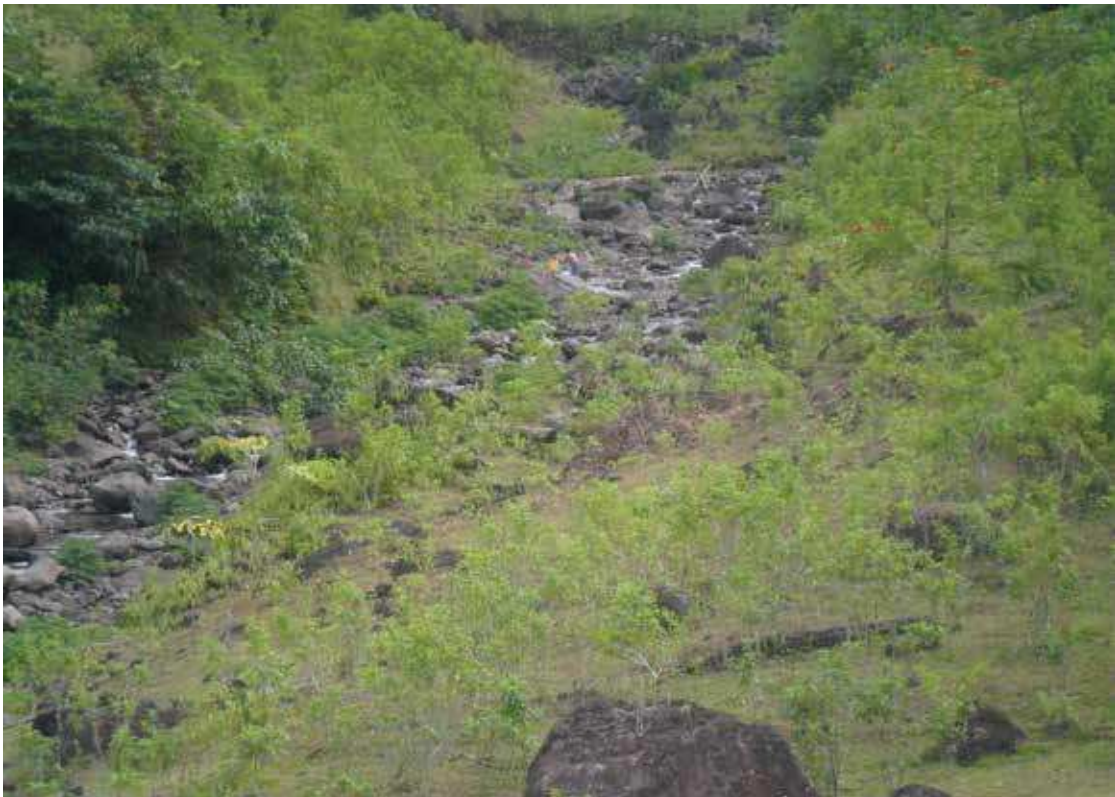
Ilustración 2.

En la ilustración N° 2 se muestra el río Bilampí durante el recorrido en la parte baja de la microcuenca donde se comprueba el impacto que está sufriendo. En esta misma ilustración se observa la inexistencia de agua y la presencia de una vegetación tipo matorrales que no coincide con la vegetación de bosque latifoliado existente para el año 2001, lo cual es producto de la transformación sufrida en estos años a consecuencia del tipo manejo hecho por los productores y comunitarios en el área en estudio.

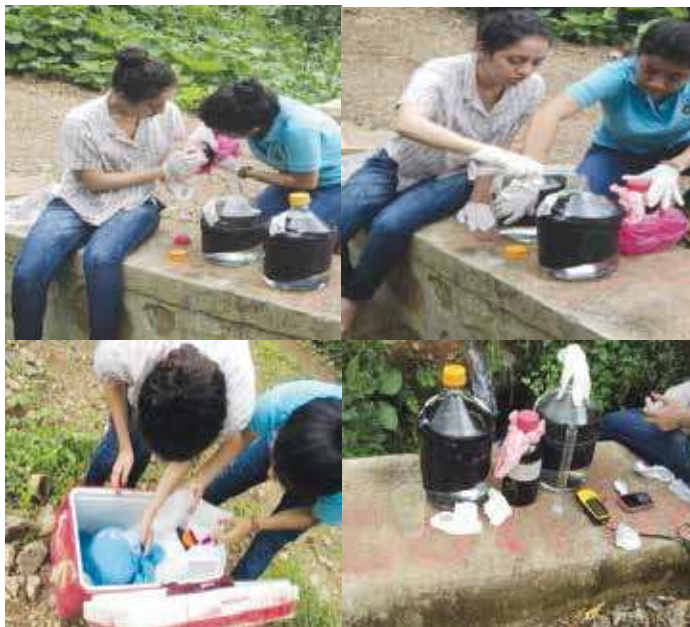
Ilustración 2 Procedimientos en la toma de muestra de agua

A tres litros de agua se le agregó 50 ml de una mezcla de la sustancia química hexano (foto 1 y 2) y se colocó en un termo con hielo para preservar la muestra durante su transportación, siendo analizadas por el CIRA UNAN antes de las 24 horas. La muestra de agua fue recogida en la parte baja de la microcuenca del río Bilampí, bajo la técnica de conveniencia, de acuerdo a los siguientes criterios: influencia directa de los ciudadanos sobre el recurso y usos del agua (consumo humano, actividades domésticas y agropecuarias).
