## **El puente de arco de Titihuapa cantón Llano de La Hacienda**

## El Puente de arco de Titihuapa

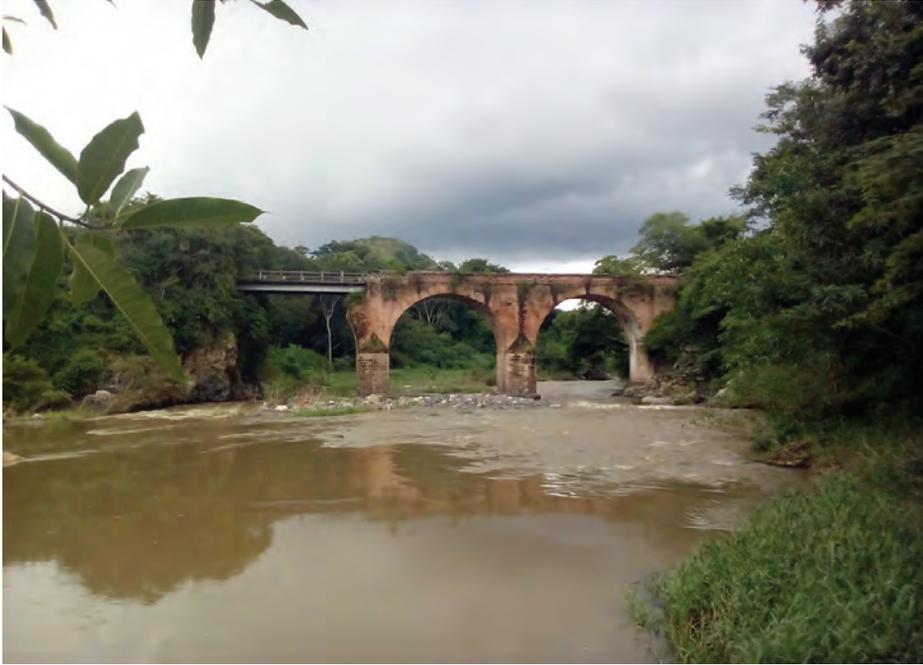
*Puente situado en el cantón Llano de La Hacienda. Foto: Eduardo Rivas.*

Este puente es un ejemplo de una construcción bien elaborada que, a pesar de la ausencia de mantenimiento, hasta antes de la guerra, había demostrado tanto su durabilidad, como su utilidad. Su resistencia le había permitido vencer las inclemencias del clima tropical, a excepción del objetable acto de guerra<sup>1</sup> que vino a destruir uno de sus arcos.

Pasado el conflicto armado (1981-1992), para remendar el tramo dañado, dado el hecho que necesariamente formaba parte de la red viaria que facilitaba el paso vehicular y peatonal a lugares como Amatitán Abajo y San Jerónimo, se le puso un ajuste de metal. Esta chapucería carente de toda estética, fue una aportación estrictamente destinada a su funcionamiento, nada más; arreglo que vino a agrandar aún más su imagen deplorable, tal y como se puede ver en la foto.

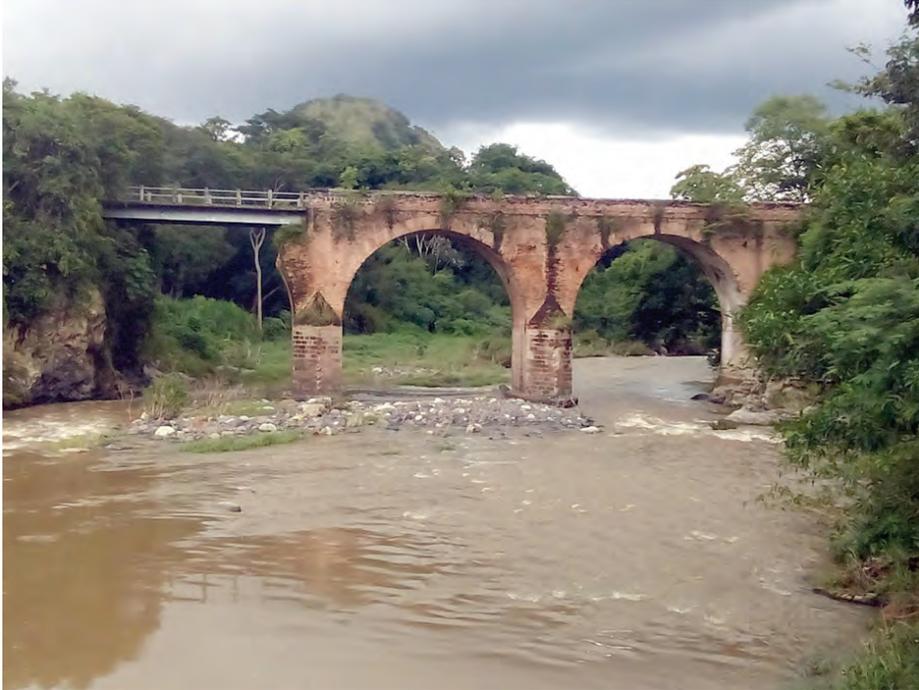
Aunque no se puede hablar de una reproducción romana. Su estructura elegante con arcos de medio punto reproduce algunas normas básicas, generales, y procedimientos de construcción de la ingeniería romana, cuyos puntos de partida implícitamente se orientaban a la perduración y estabilidad de sus obras constructivas. La estructura arqueada, muy usada en construcciones romanas, es muy fuerte y puede soportar pesos excesivos, aún mucho más que las vigas horizontales de puentes de similares tamaños.

*El puente combina la robustez con la elegancia, sin perder de vista su funcionalidad. Foto: Eduardo Rivas.*

Naturalmente tomando en cuenta sus características propias y sus variaciones. Aunque se use el ladrillo y no la piedra en la estructura arqueada como era el caso en puentes romanos, ésto no le resta valor. Las pilas del puente son de mampostería<sup>2</sup>, para evitar los destrozos de la humedad y reforzadas con sus

respectivos tajamares triangulares para desviar y romper la fuerza del agua durante los inviernos. Las pilastras, la parte intermedia de ladrillo guardan un equilibrio con sus bases, el tímpano se funde prácticamente con sus cimientos sin distorsionar la totalidad de la obra. En parte, el puente fue construido usando una base de calicanto<sup>3</sup> (= a cal y canto), o sea a base de piedra, técnica muy usada por los romanos. En todo esto, el puente guarda similitud con otros puentes construidos en España, Portugal, Italia, Francia; con algunos casos de construcciones posteriores inspiradas en criterios romanos de construcción.

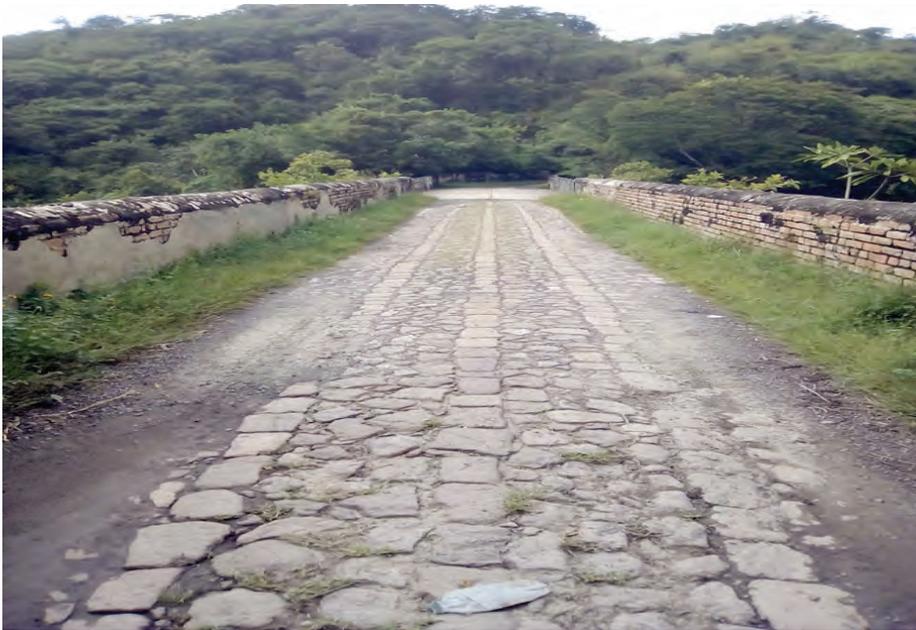
*Detalle de la calzada del puente. Claramente se ve la falta de mantenimiento. La ineffectividad de los desagües por falta de mantenimiento retiene las aguas pluviales y la humedad en la calzada. Es evidente que a largo término minará la estructura del puente. Foto: Eduardo Rivas.*

Este tipo de soluciones, producto de la necesidad, naturalmente, no se ajusta a la estructura original del puente. Su reconstrucción y otras posibles reparaciones deben hacerse con los materiales justos (si se da el caso que se repare), seguir la normativa justa, acorde a la estructura original, en base a un previo estudio constructivo, técnico, competente, que evite variaciones, y realizado por constructores especializados en dicho terreno. En otras palabras no es un trabajo aproximativo, es un trabajo simétrico, con cierto grado de complejidad. Indudablemente sería un error iniciar un trabajo de reconstrucción sin tener en cuenta lo antes mencionado.

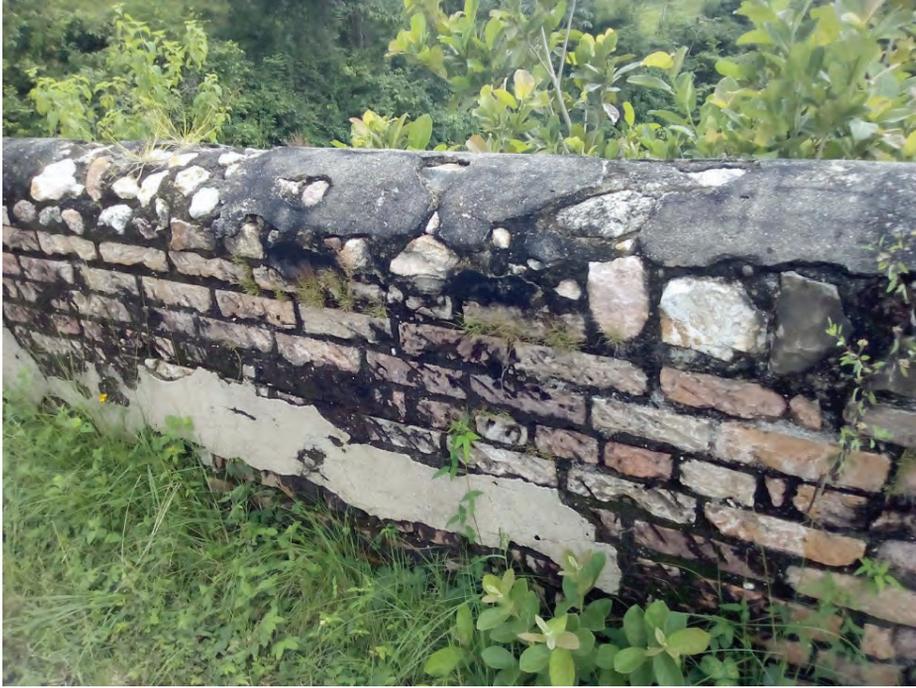
*Detalle del pretil del puente. Foto: Eduardo Rivas.*
