Discontinuidad de formas y materiales en exconventos femeninos en el Centro Histórico de la Ciudad de México

Discontinuity of forms and materials in the feminine exconvents in the Historic Center of Mexico City

¹Alonso-Valderrama, Raymundo

¹Instituto Politécnico Nacional, Ciudad de México, México

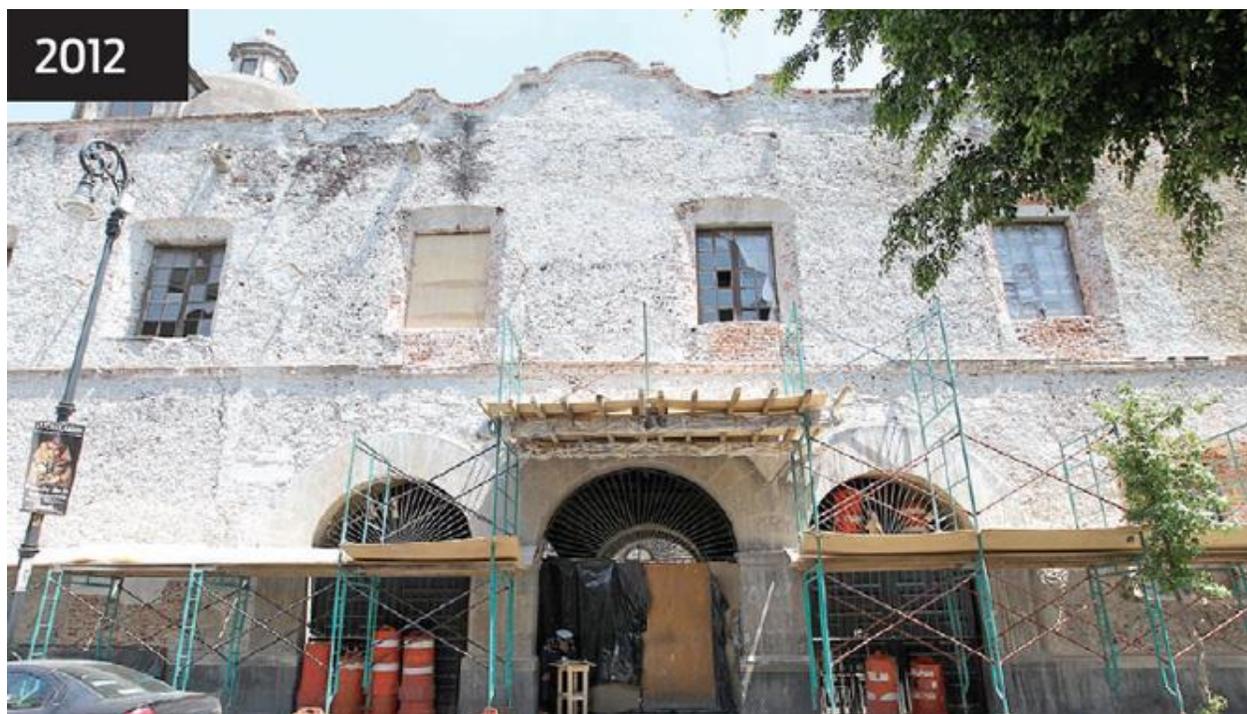
Figura 1

Fachada del exconvento La Merced, dentro del perímetro B del Centro Histórico de México

Nota: En esta figura se muestra como era el exconvento antes de que cambiara su uso.

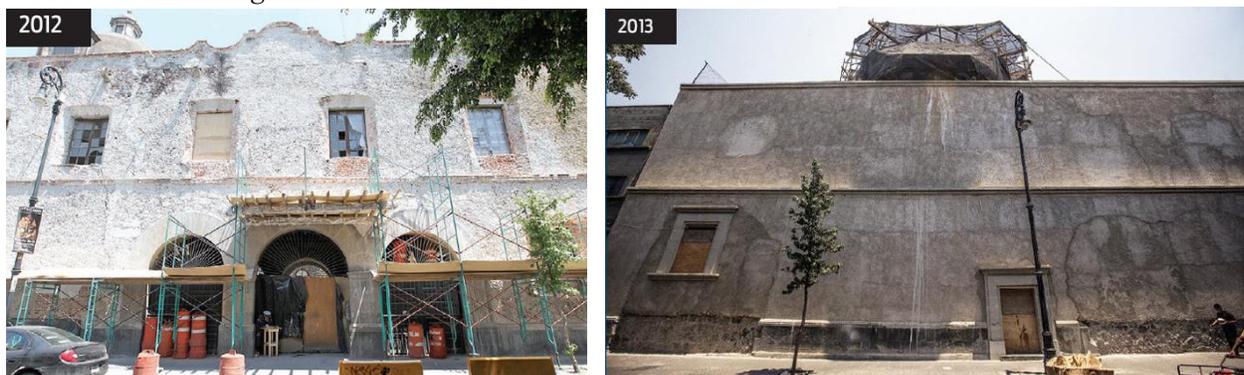
Figura 2

Discontinuidad contigua en el exconvento de La Merced

Nota. De lado izquierdo se muestra el edificio original y de lado derecho el edificio intervenido. En la discontinuidad contigua hay interrupciones parciales, los vanos de las ventanas de la parte superior fueron cerrados, las arcadas fueron cerradas y en la primera arcada de lado derecho se sobrepuso una ventana. Borran arcos del siglo XVII, alterando el exconvento de La Merced. De INAH no revertirá cambio en fachada del templo de la Merced, de Excelsior, 2013 (<https://www.excelsior.com.mx/comunidad/2013/11/07/927388>)

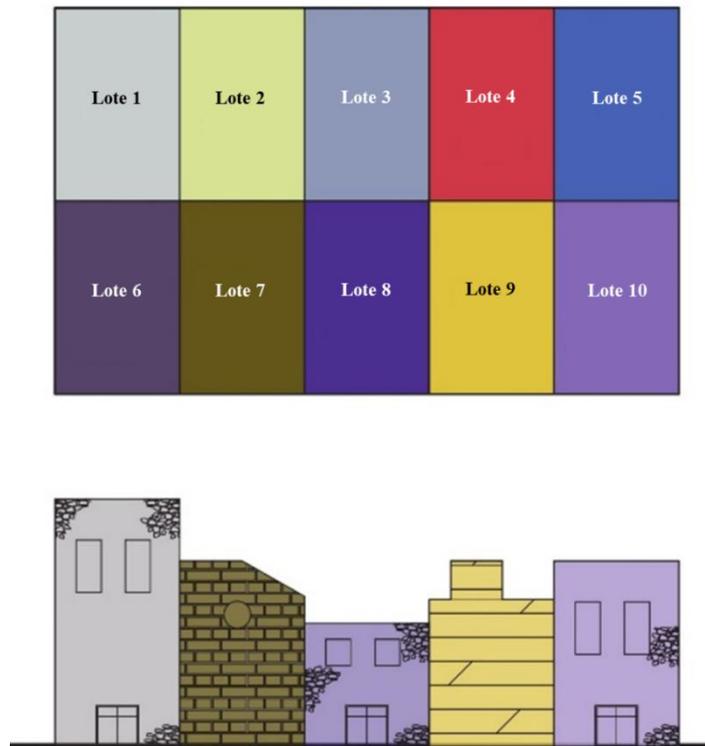
Figura 3
Discontinuidad dispersa

Nota: En la figura se muestra un ejemplo de discontinuidad dispersa, en donde los elementos 6 y 7 son fragmentos y los elementos 8, 9 y 10 son elementos que presentan características distintas entre sí. Se observa discontinuidad formal y material. Los elementos 6, 8, y 10 presentan elementos tanto formales como materiales en común y se encuentran separados por elementos con características diferentes. Los elementos 7 y 9 son elementos que no tienen elementos característicos al resto del conjunto.

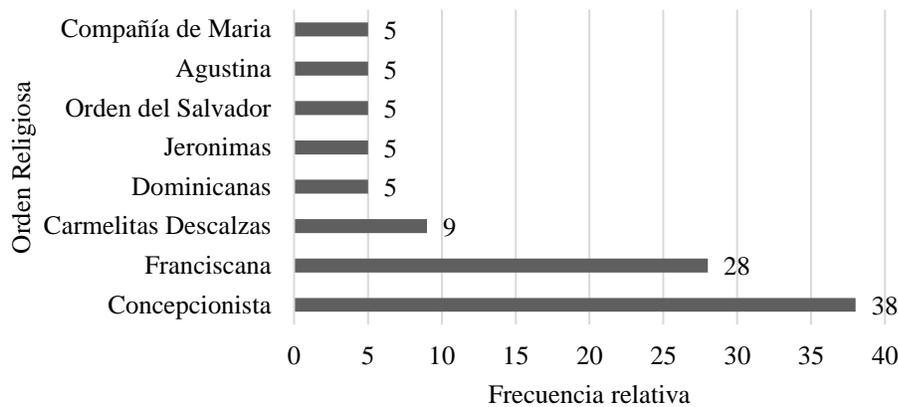
Figura 4.
Porcentajes de edificios según la orden a la que pertenecían

Nota: Frecuencia relativa de los exconventos femeninos en CDMX. Muestra que el 38% son de la orden Concepcionista.

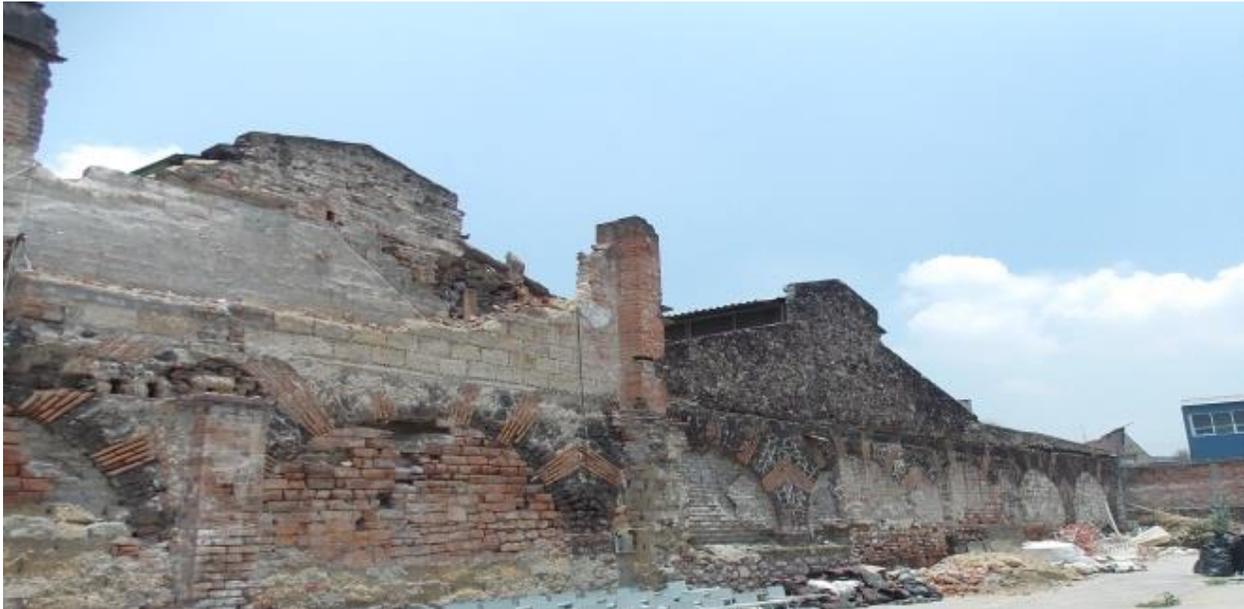
Figura 6

Vista interior del exconvento de San Lorenzo

Nota. Imagen del interior del exconvento de San Lorenzo que muestra la discontinuidad de materiales y esto se debe a que este espacio ha tenido diferentes usos⁹.

En las últimas décadas del siglo XX, los inmuebles que tiene capacidad espacial en los Centros Históricos han adoptado funciones diferentes (Font, 2007). Se registra una dinámica de cambio de uso, principalmente del habitacional por el terciario. Dichas funciones responden a la demanda de las actividades de los pobladores que usan el centro histórico. Estos usos pueden ser hoteles, museos, escuelas y oficinas públicas. Cantacuzino (1979) añade que, la sustitución del uso habitacional por otros usos terciarios o manufactura justificada por desuso o abandono no es lo suficientemente sólida, ya que siempre se tendrá la necesidad habitar, a diferencia de una fábrica o de un convento (ver Figura 6).

⁹ Entre sus usos están: Escuela Nacional de Artes y Oficios para hombres (1867), Escuela practica de Ingenieros Mecánicos y Electricistas (1916), Escuela de Ingenieros Mecánicos y Electricistas (1921) ESIME en 1930 y actualmente es una escuela de idiomas. También se observa, la existencia de vanos tapiados, que es un indicador para medir la discontinuidad.

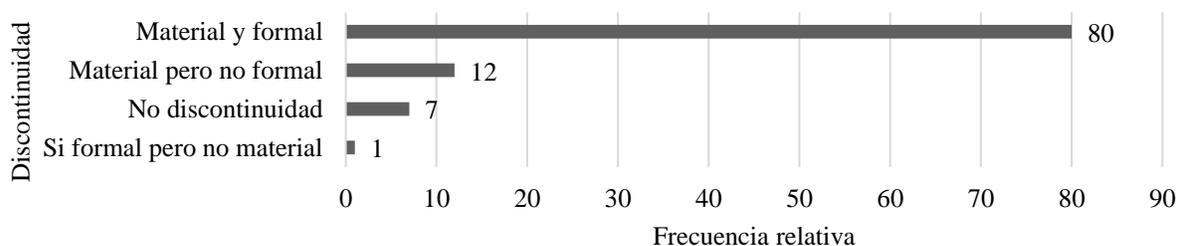
Figura 7

Discontinuidad de los edificios (exconventos femeninos)

Nota. Frecuencia relativa en la que se muestra que la discontinuidad de formas y materiales existe en un 80%.

Para conocer la frecuencia en que ocurre la discontinuidad de formas y materiales, se realizó un registro de los edificios del CHCDMX que comprendían el objeto de estudio. Se identificaron los edificios existentes y entre estos, cuales no eran fragmentos y que uso tenían. Se encontró que de los 122 edificios que ahora ocupan el lugar donde estuvieron los exconventos, en el 80% se presenta discontinuidad material y formal, el 12% presenta material, pero no formal, el 7% no presenta discontinuidad y el 1% presenta discontinuidad formal pero no material (ver Figura 7). Al evaluar la representatividad de estos datos, por medio de un análisis probabilístico de Ji-cuadrados, ($df=3$; $\alpha=2.33E-42$; $\chi^2_{\alpha=0.05} = 7.81$; $\chi^2=196.55$), se encontró que existe una diferencia proporcional entre los valores, por lo tanto, se puede afirmar que existe una discontinuidad formal y material en edificios discontinuos considerando la dispersión y la aleatoriedad de los datos.

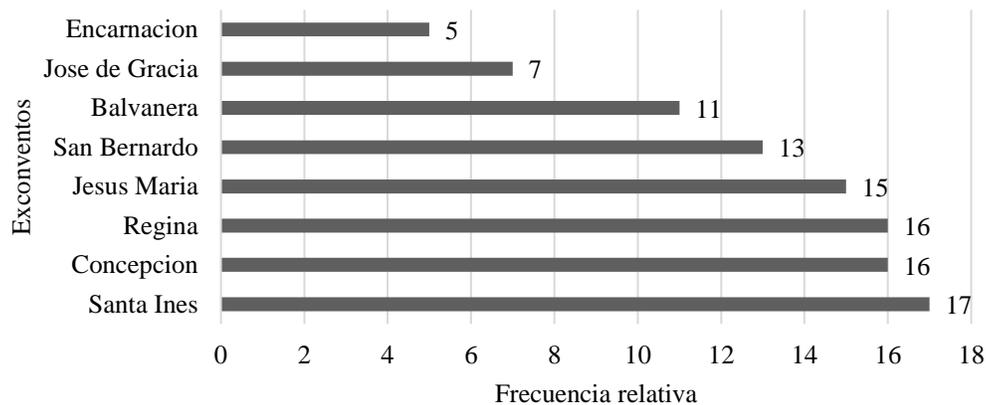
Figura 8

Porcentajes de lotes de la orden de la Inmaculada Concepción.

Nota. Frecuencia relativa en la que se muestra que el exconvento Santa Inés fue dividido en mayor número de lotes con un 17%.

El segundo análisis que se realizó fue para conocer la discontinuidad del conjunto. Para esto se consideró como indicador el número de lotes que conforman el conjunto. A mayor número de lotes, mayor discontinuidad, porque cada lote registrado tiene muros que funcionan como límites espaciales. Se encontró que el exconvento de Santa Inés, presenta un mayor número de lotes en relación a los demás exconventos de la misma orden (ver Figura 8). Edificio que se puede interpretar como el que posee mayor número de discontinuidades por dispersión.

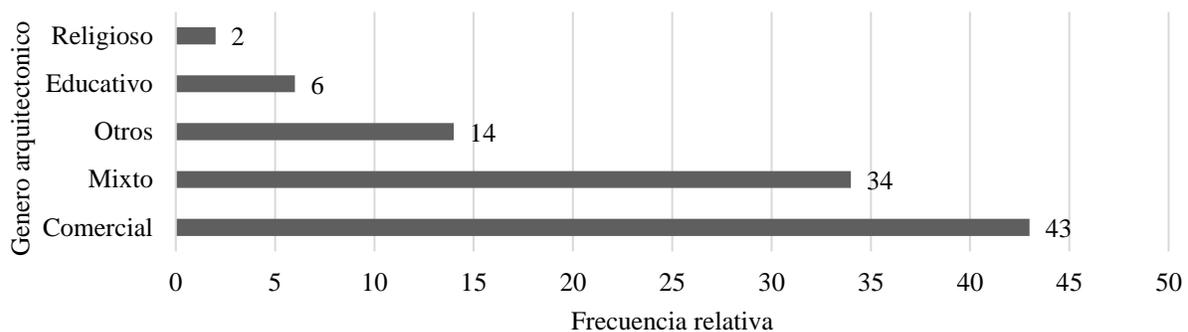
Figura 9

Discontinuidad de formas y material en relación al uso en los espacios que ocuparon los exconventos femeninos de la Orden de la Inmaculada Concepción de la CDMX

Nota. Frecuencia relativa en la que se muestra que el uso comercial afecta más en la discontinuidad de formas y materiales con un 43%.

Se encontró que el uso que genera mayor discontinuidad es el uso comercial, con un 43%, seguido del uso mixto con un 34%, luego el educativo con un 6% y finalmente, el uso religioso con un 2%, que resultó ser el uso que menos discontinuidad formal y material causa (ver Figura 9). Por otro lado, se buscó conocer que uso estaba relacionado con los edificios que no presentaban discontinuidad, y fue el religioso. Es decir que los edificios que conservaron su uso no presentan discontinuidad.

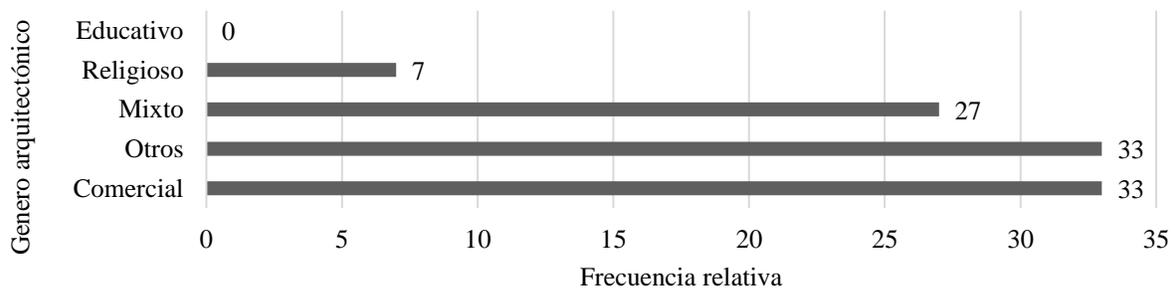
Figura 10

Discontinuidad de material en relación con el uso en los espacios que ocuparon los exconventos femeninos de la Orden de la Inmaculada Concepción de CDMX

Nota. Frecuencia relativa en la que se muestra que el uso comercial ha sido el uso que más se ha usado para conservar los edificios.

Además, se encontró que, de estos usos, el que mayor discontinuidad material genera es el uso comercial con un 33%, seguido del uso mixto con un 27% y el uso que genera menos discontinuidad material es el uso religioso con un 7% (ver Figura 10). En cuanto a la relación entre discontinuidad formal y uso, se observó únicamente la discontinuidad formal en un espacio con uso comercial.

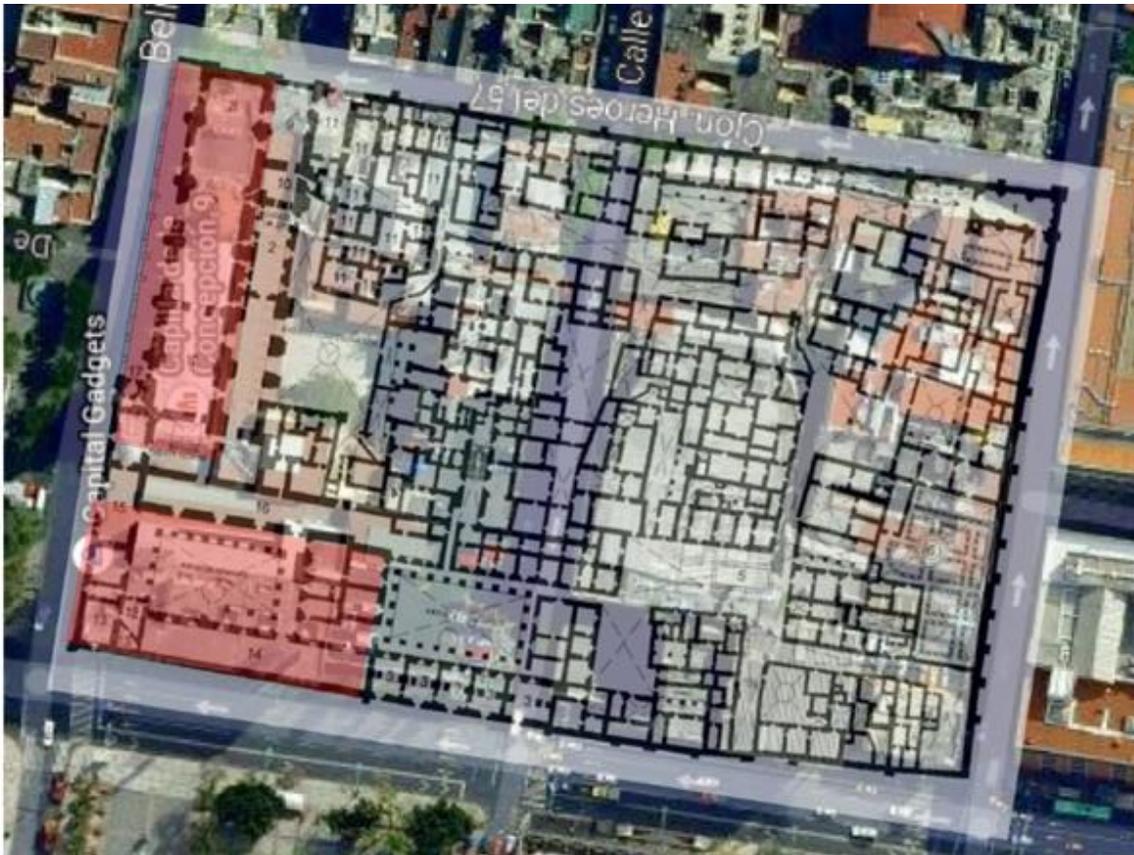
Figura 11

Extensión original del exconvento de La Concepción

Nota. Solo se conserva el templo, conservando el mismo uso hasta la actualidad y el fragmento de las celdas y un patio que actualmente forman parte de una escuela.

Otro análisis que se realizó fue para conocer la discontinuidad en cada uno de los edificios conventuales. Como resultado de este registro, se logró conocer que las discontinuidades se pueden clasificar en dos tipos: discontinuidad contigua y dispersa. Hay casos en los cuales se presentaron dos tipos de discontinuidades; a este tipo se le llamo mixta. Del número de fragmentos¹⁰ que quedan, nueve corresponden al género religioso, cinco fragmentos corresponden al género educativo y el resto a usos diversos (ver Figura 11).

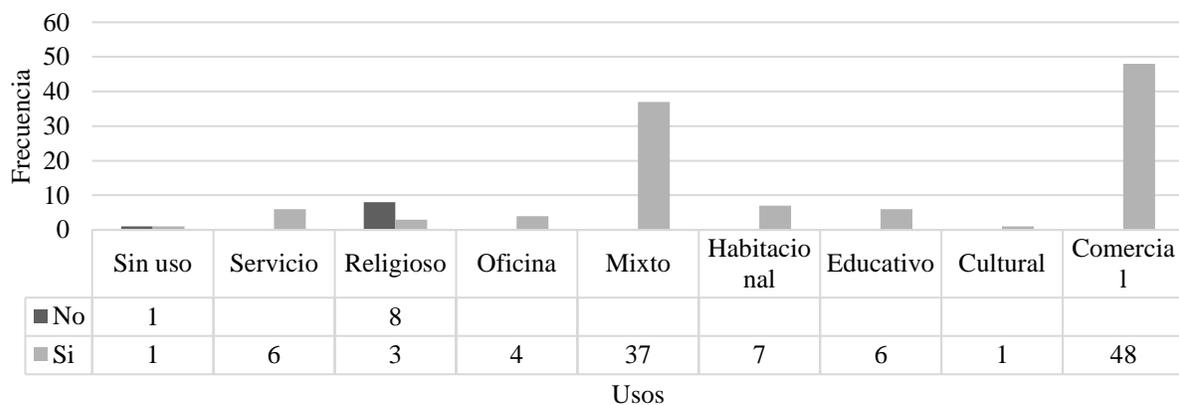
Figura 12

Usos que generan discontinuidad

Nota. Se confirma que el uso comercial general mayor discontinuidad con un 48% seguido del uso mixto y el uso que menos discontinuidad genera es el religioso.

También se buscó conocer la frecuencia en que un uso provoca una discontinuidad arquitectónica - que puede ser formal o material-. Se identificaron en los edificios existentes, cuales estaban fragmentados y que uso tenían. Como resultado de este registro se logró conocer que, de los 122 edificios levantados con su uso correspondiente, 48 edificios con uso comercial generan discontinuidad con un (39%), 37 edificios con uso Mixto - dentro del género mixto se encuentran aquellos edificios que tienen un uso comercial y habitacional- generan un (30%) de discontinuidad. Un dato relevante que se encontró es que, de los 11 edificios con uso religioso, solo 8 no generan discontinuidad y 3 sí. Por lo tanto, se puede decir que todos los usos generan discontinuidad, pero en diferente escala (ver Figura 12).

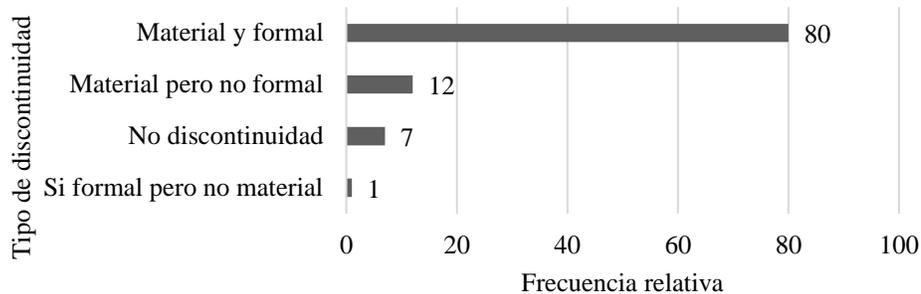
Figura 13

Discontinuidades por uso existentes en los espacios que ocuparon los exconventos femeninos de la Orden de la Inmaculada Concepción en el CHCDMX

Nota. Frecuencia relativa que demuestra que en un 80% se da la discontinuidad de formas y materiales.

Para conocer el tipo de discontinuidad más frecuente, se realizó un registro considerando con la siguiente clasificación: (a) edificios que tenían una discontinuidad material y formal, (b) edificios que tuvieran discontinuidad material pero no formal, (c) edificios que no presentan discontinuidad y finalmente, (d) edificios que tienen discontinuidad formal pero no material. Los resultados indican que la mayor cantidad de discontinuidad encontrada es del tipo “Material y Formal” con un total de 97 (80%) observaciones, en segundo lugar “Material, pero no formal” con 15 (12%) observaciones, seguida por “No discontinuidad” con 9 (7%) observaciones y finalmente, “Si formal pero no material” con 1 (1%) observaciones.
