Transformación de la Plaza de Toros Quito y su adaptación al entorno

Transformation of the Plaza de Toros Quito and its adaptation to the environment

Quilumba-Simbaña, William Vinicio¹

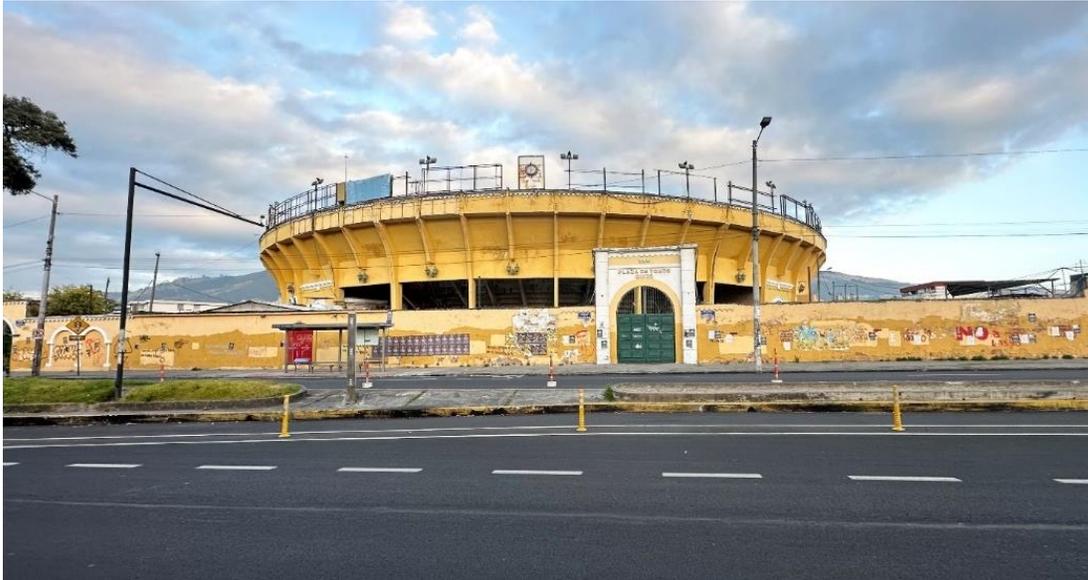
Figura 1

Plaza de Toros Quito vista oeste

Nota. Fotografía del Autor, 2023.

Al cerrar sus puertas de manera indefinida el equipamiento se ha sometido a una degradación paulatina que se ha evidenciado con el paso del tiempo, convirtiéndose en un equipamiento en desuso desde el año 2014 hasta inicio del año 2022, año en el cual se reapertura la plaza para continuar con un uso esporádico como escenario de presentación de eventos musicales y de entretenimiento (El Universo, 2022). Estas características de las condiciones de la plaza se perciben en las ver figuras 1, 2, 3 y 4.

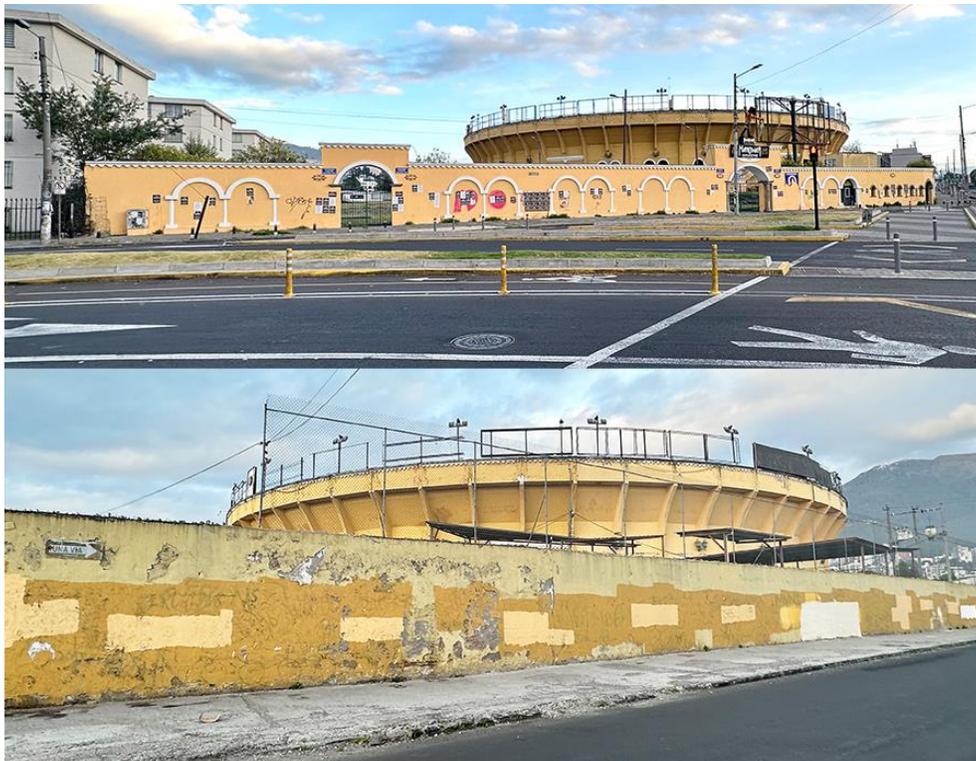
Figura 2

Plaza de Toros Quito vista norte y sur

Nota. Imagen superior vista norte, imagen inferior vista sur. Fotografías del Autor, 2023.

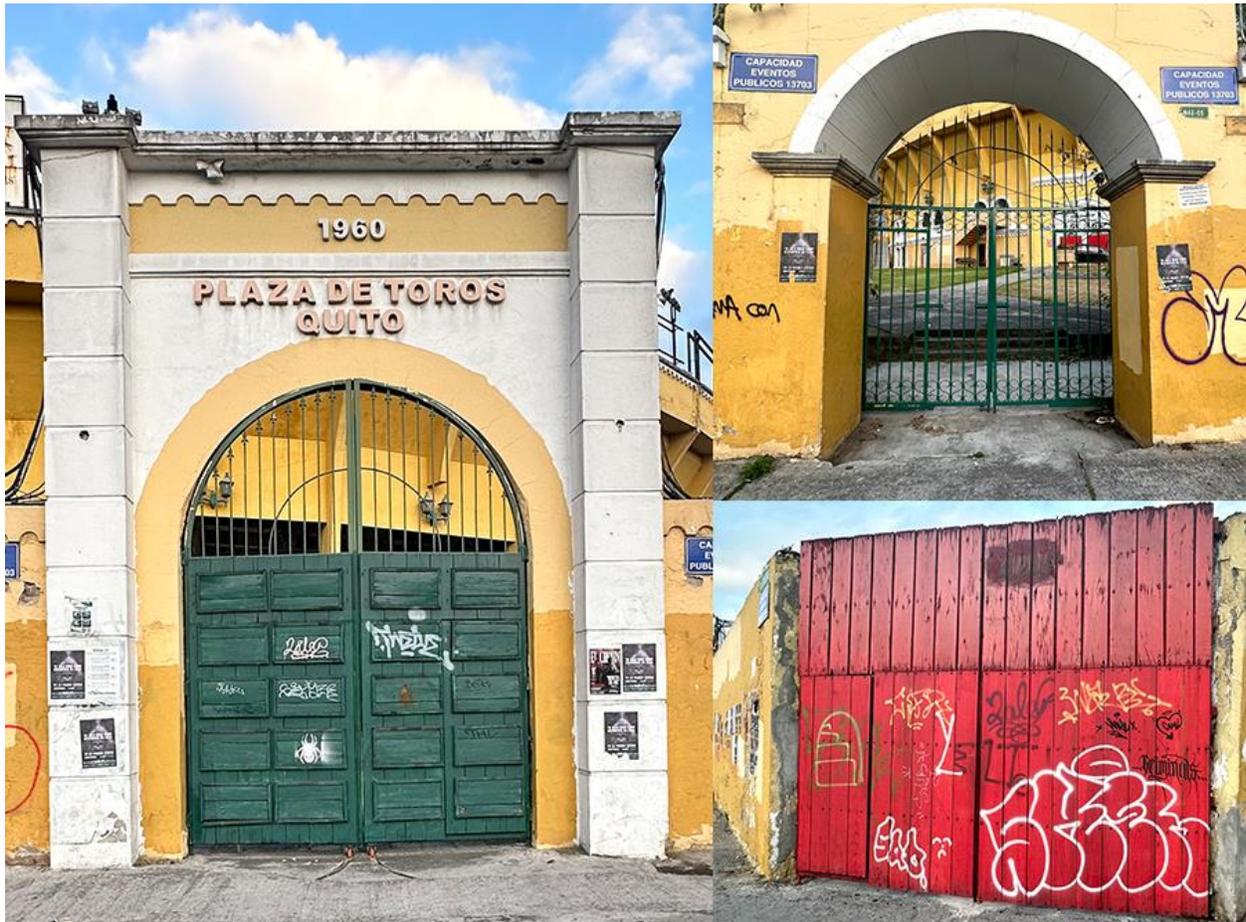
Figura 3
Accesos a la Plaza de toros

Nota. Imagen izquierda acceso principal inhabilitado, imagen superior derecha acceso habilitado e imagen inferior derecha ex acceso a la ganadería. Fotografías del Autor, 2023.

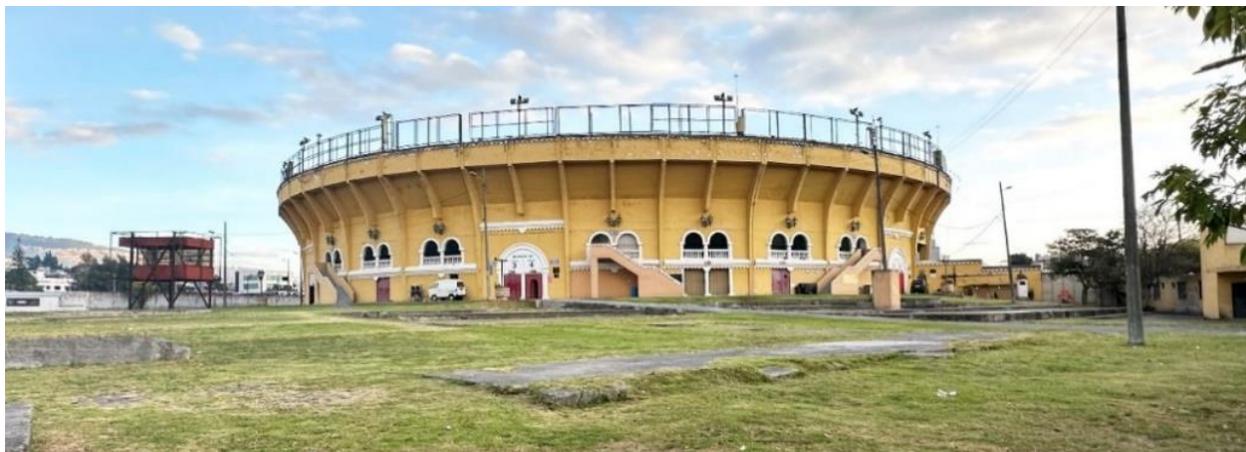
Figura 4
Áreas verdes de la Plaza de Toros Quito

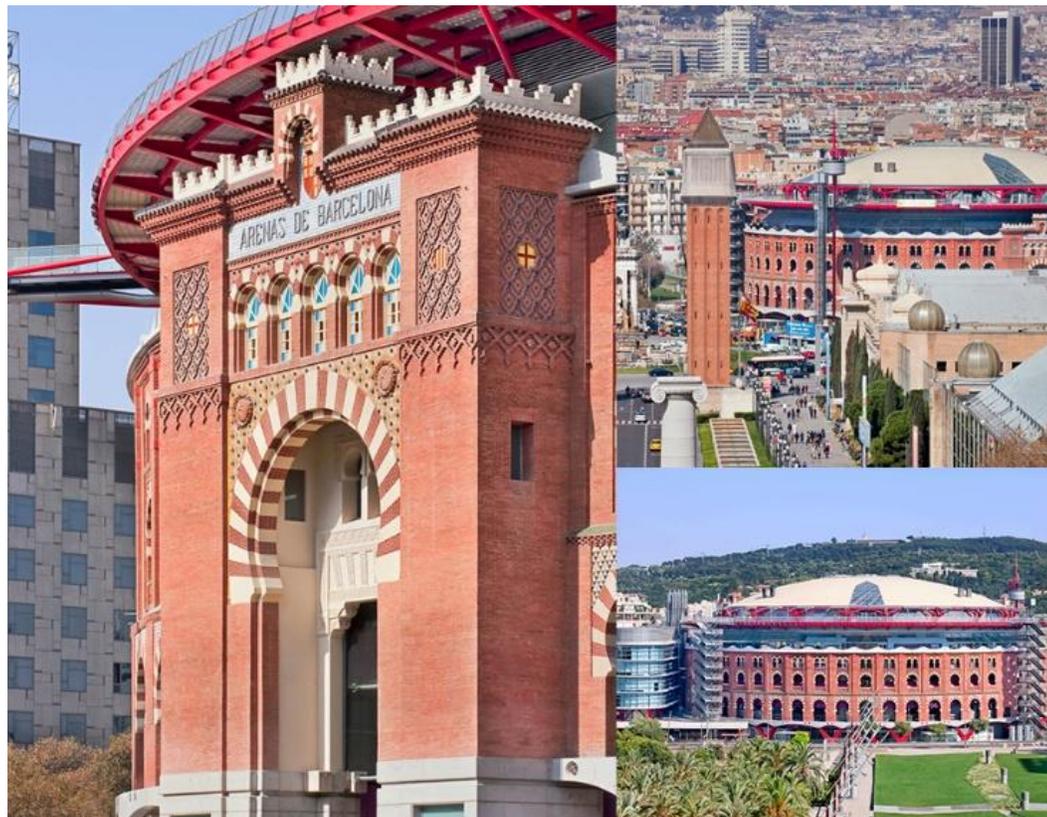
Figura 7

Plaza Las Arenas

La antigua plaza de toros fue diseñada y construida en los límites del ensanche de Barcelona por Augusto Font y Carreras (1845-1924). Se inauguro en el año de 1900 siendo una mezcla del modernismo catalán y el estilo neomudéjar con características constructivas en ladrillo visto y arcos en herradura en su fachada y cerámica. Posteriormente a la decaída de los eventos taurinos, esta edificación fue escenario para el desarrollo de otras actividades, producto de esto cayo en deterioro y quedó en desuso (Ruiz, 2017). Para 1999 se realiza la compra de la plaza por una empresa del sector inmobiliario constructor. Y en 2002 Richard Rogers y Alonso y Balaguer Asociados presentaron el proyecto de intervención, ver figura 7. (Artasu & de Michoacán 2009).

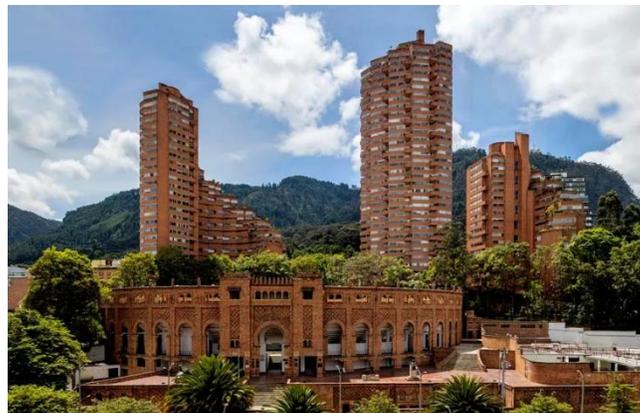
Figura 8
Plaza Santamaría

Descripción: Ignacio Sanz de Santamaría fue el promotor que aportó los terrenos en 1927 para la construcción de la Plaza de Toros. La construcción estuvo a cargo de Adonai Martínez y Eduardo Lazcano durante los años de 1928 a 1931. Inicialmente fue una construcción simple de hormigón visto, material que se implementaba en ese país en esa época. Para 1930 su dueño realiza una hipoteca del predio con el Banco de Bogotá, sin embargo, por la imposibilidad de pagar la deuda en el año de 1932 pasa a enajenar el bien la Corporación Colombiana de Crédito. Posteriormente en 1938 la ciudad compra la plaza y contrata al arquitecto Santiago de la Mora para terminarla, diseñándole una fachada de estilo neomudéjar de ladrillo, arcos de herradura y adornos que recubrían las estructuras de concreto, ver figura 8 (Ruiz, 2017).

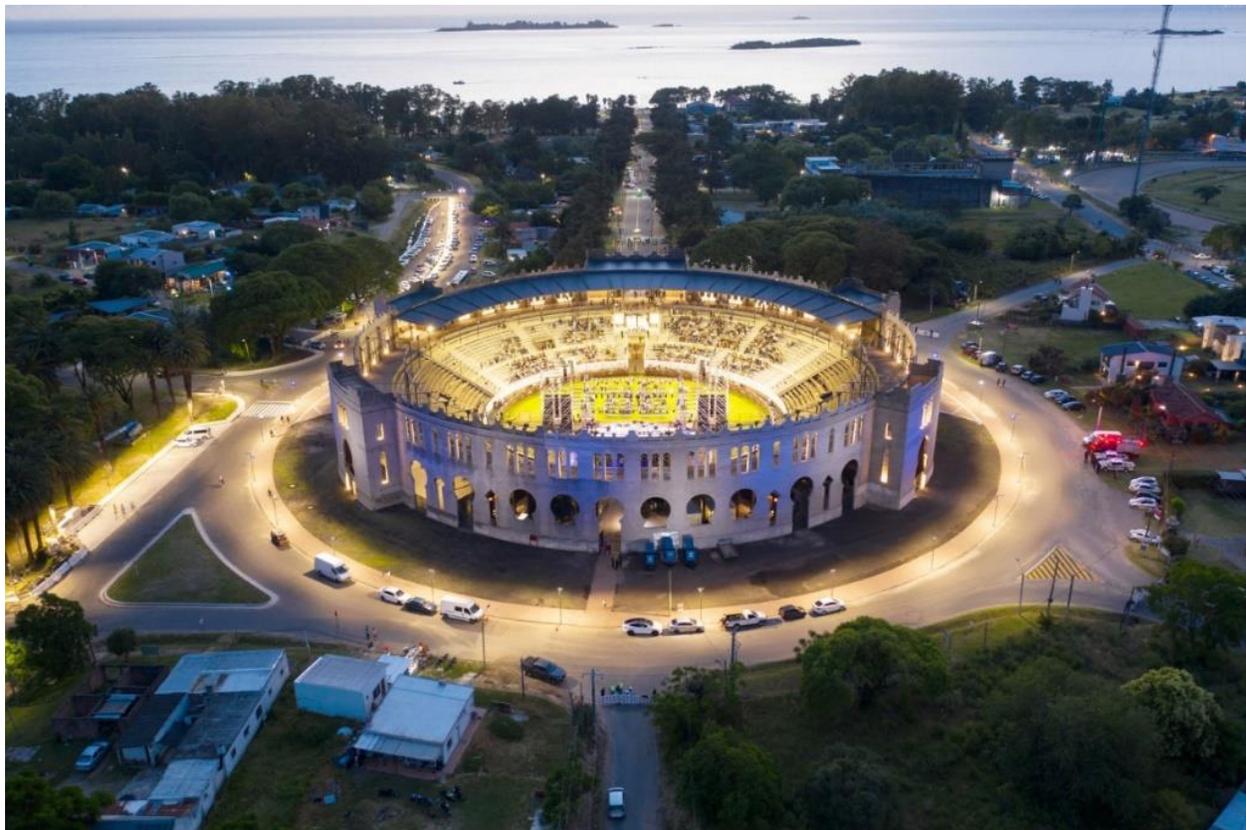
Figura 9

Plaza Real de San Carlos

Descripción: La Plaza de Toros del Real de San Carlos de estilo mudéjar, forma parte de un Complejo Turístico Nicolás Mihanovich construido entre 1909 y 1912 por el empresario de navieras argentino. Además de la plaza se realizó un hotel – casino, un hipódromo un muelle y un tren que se conectaba con el puerto. La plaza es la única que se mantiene y ha pasado por largos periodos desuso y abandono. La intervención del lugar nace de la Intendencia de la Colonia con el enfoque de transformar la edificación icónica en una moderna edificación para espectáculos de diversas características en el año 2017, ver figura 9 (SITIO Arquitectura, 2024).

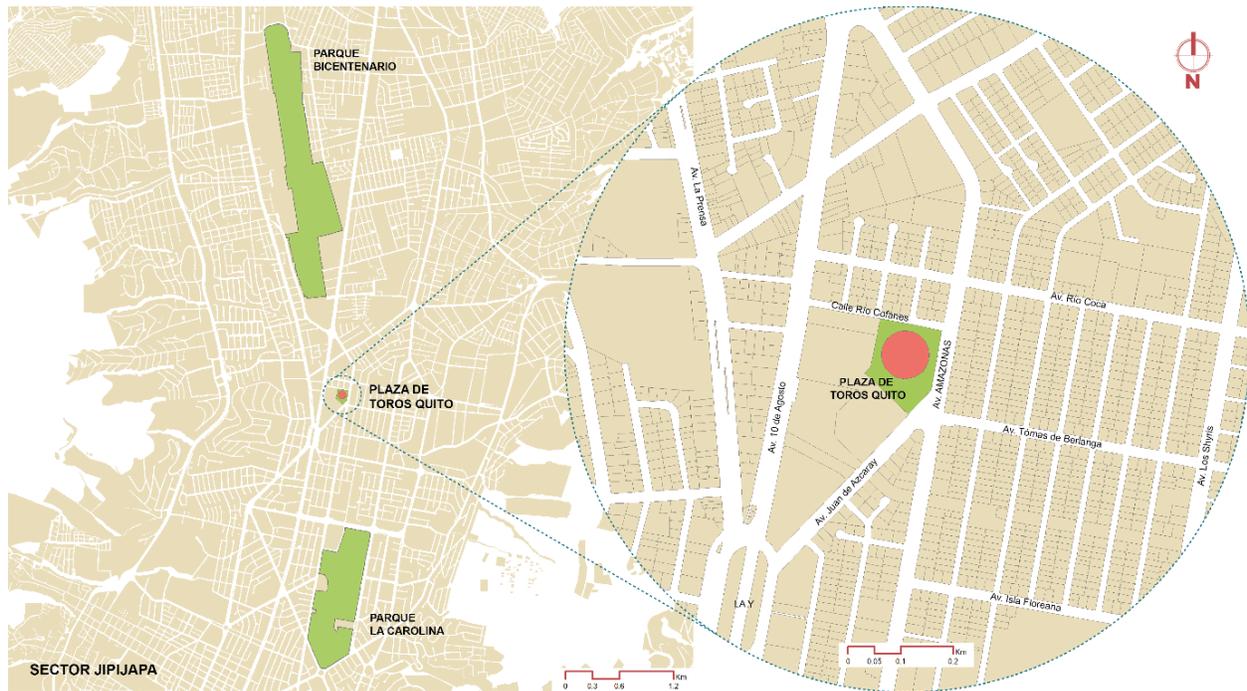
Figura 11
Sector La Jipijapa

La ciudad de Quito está a 2850 msnm, es la capital del Ecuador, se encuentra ubicada en la provincia de Pichincha centro-norte del país. Está limita al oeste por las laderas del volcán Pichincha y al Oeste por los valles de Tumbaco y Los Chillos, ver figura 10. La Plaza está ubicada en el centro-norte de la ciudad de Quito, parroquia Jipijapa, sector de Jipijapa, entre la calle Río Cofanes y avenida Juan de Azcaray y la avenida Amazonas. En un punto de referencia central entre dos principales parques de la urbe: Al norte parque Bicentenario (ex aeropuerto Mariscal Sucre) y hacia el Sur El parque La Carolina, ver figura 11.

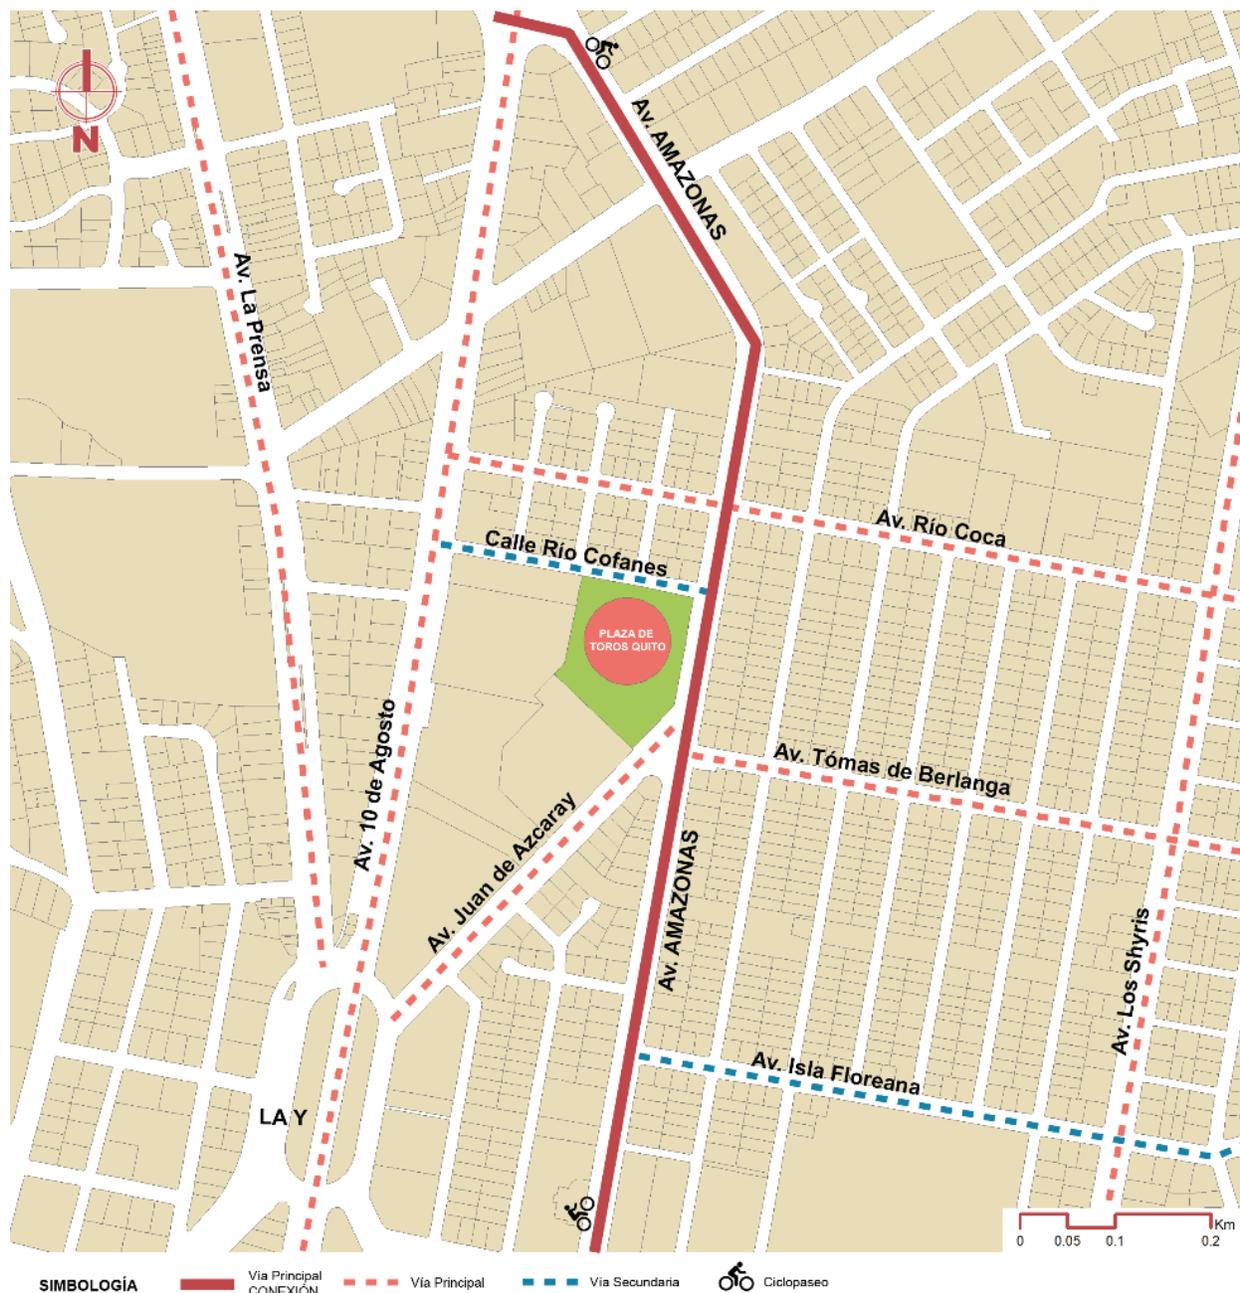
Figura 12
Vías

Cuenta con un eje conexión principal de norte – sur como es la avenida Amazonas, siendo una arteria longitudinal principal conjuntamente con la avenida 10 de Agosto, la avenida de la Prensa y hacia Este la avenida Los Shyris. La avenida Juan de Azcaray es un eje principal que conexión de la avenida Amazonas a las arterias principales longitudinales del Oeste. Además, cuenta con arterias principales transversales como es la avenida Río Coca y avenida Tomás de Berlanga. Y como vías secundarias está la avenida Isla Floreana y la calle Río Cofanes. Cabe recalcar que la avenida Amazonas cada domingo se transforma en uno de los ejes para el ciclopaseo de la ciudad, ver figura 12.

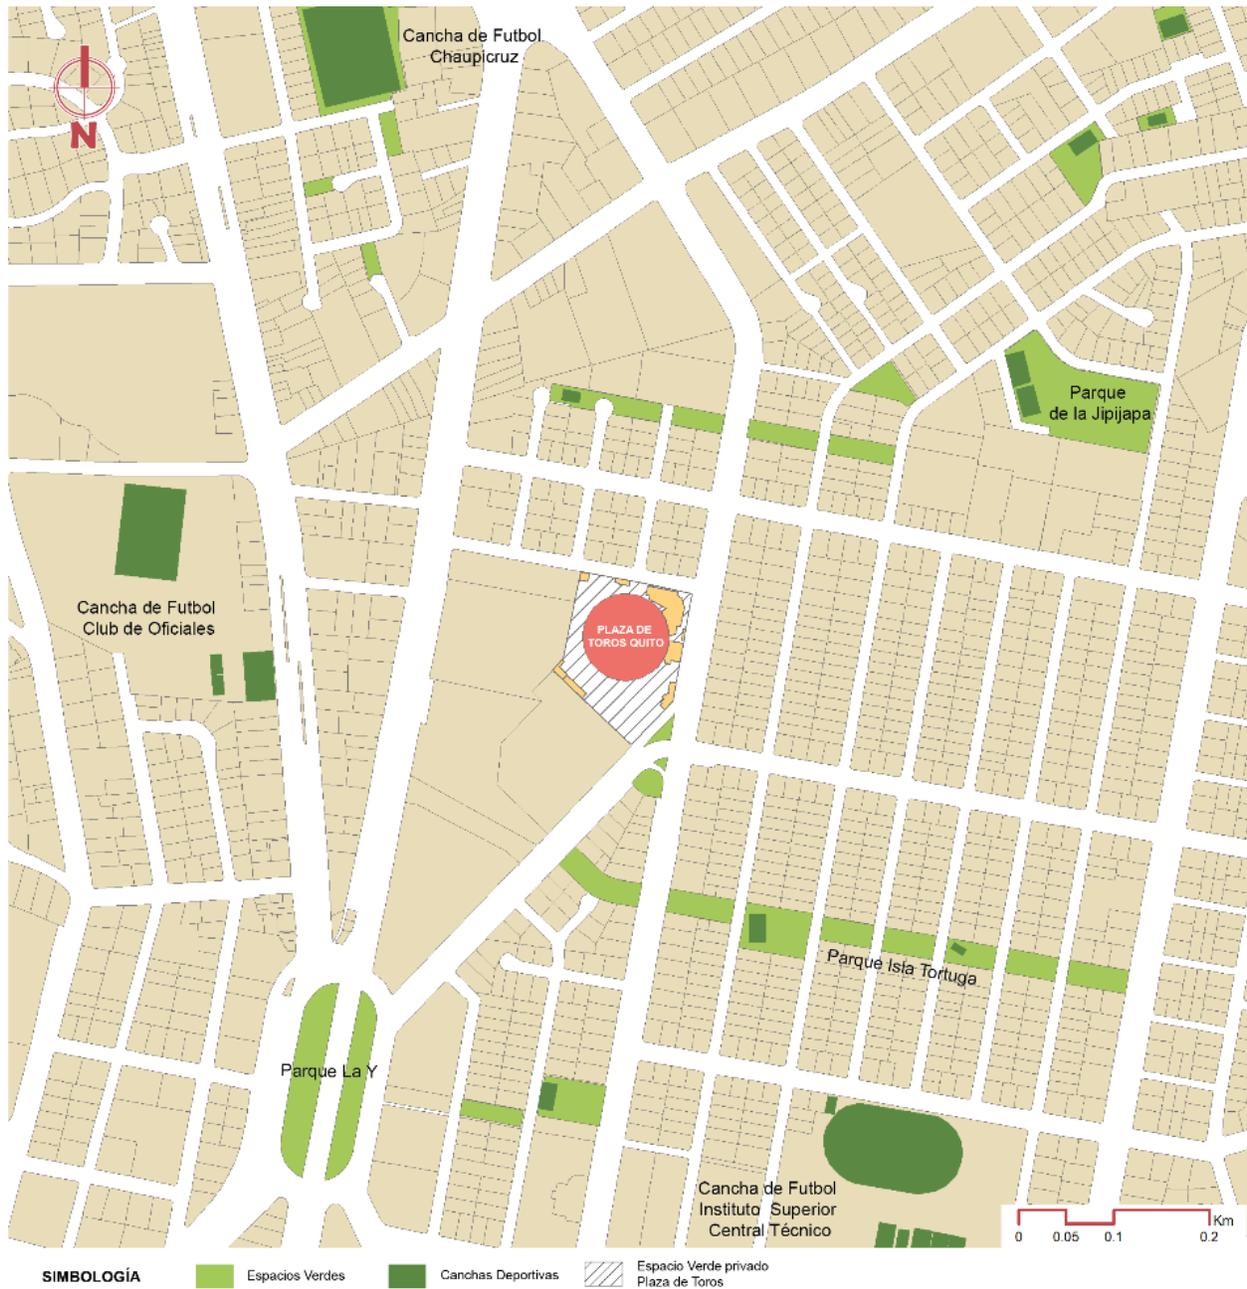
Figura 13
Espacios verdes

El entorno inmediato a la Plaza de Toros cuenta con espacios verdes considerados públicos y otros privadas. Las canchas deportivas en su mayoría son de uso privado. Si bien el sector cuenta con espacios verdes, no se manifiesta en el análisis espacios públicos barriales abiertos como puntos de encuentros, de recreación u ocio. La plaza posee un potencial de espacio abierto que a posteriori puede contribuir al sector con un lugar de integración, ver figura 13.

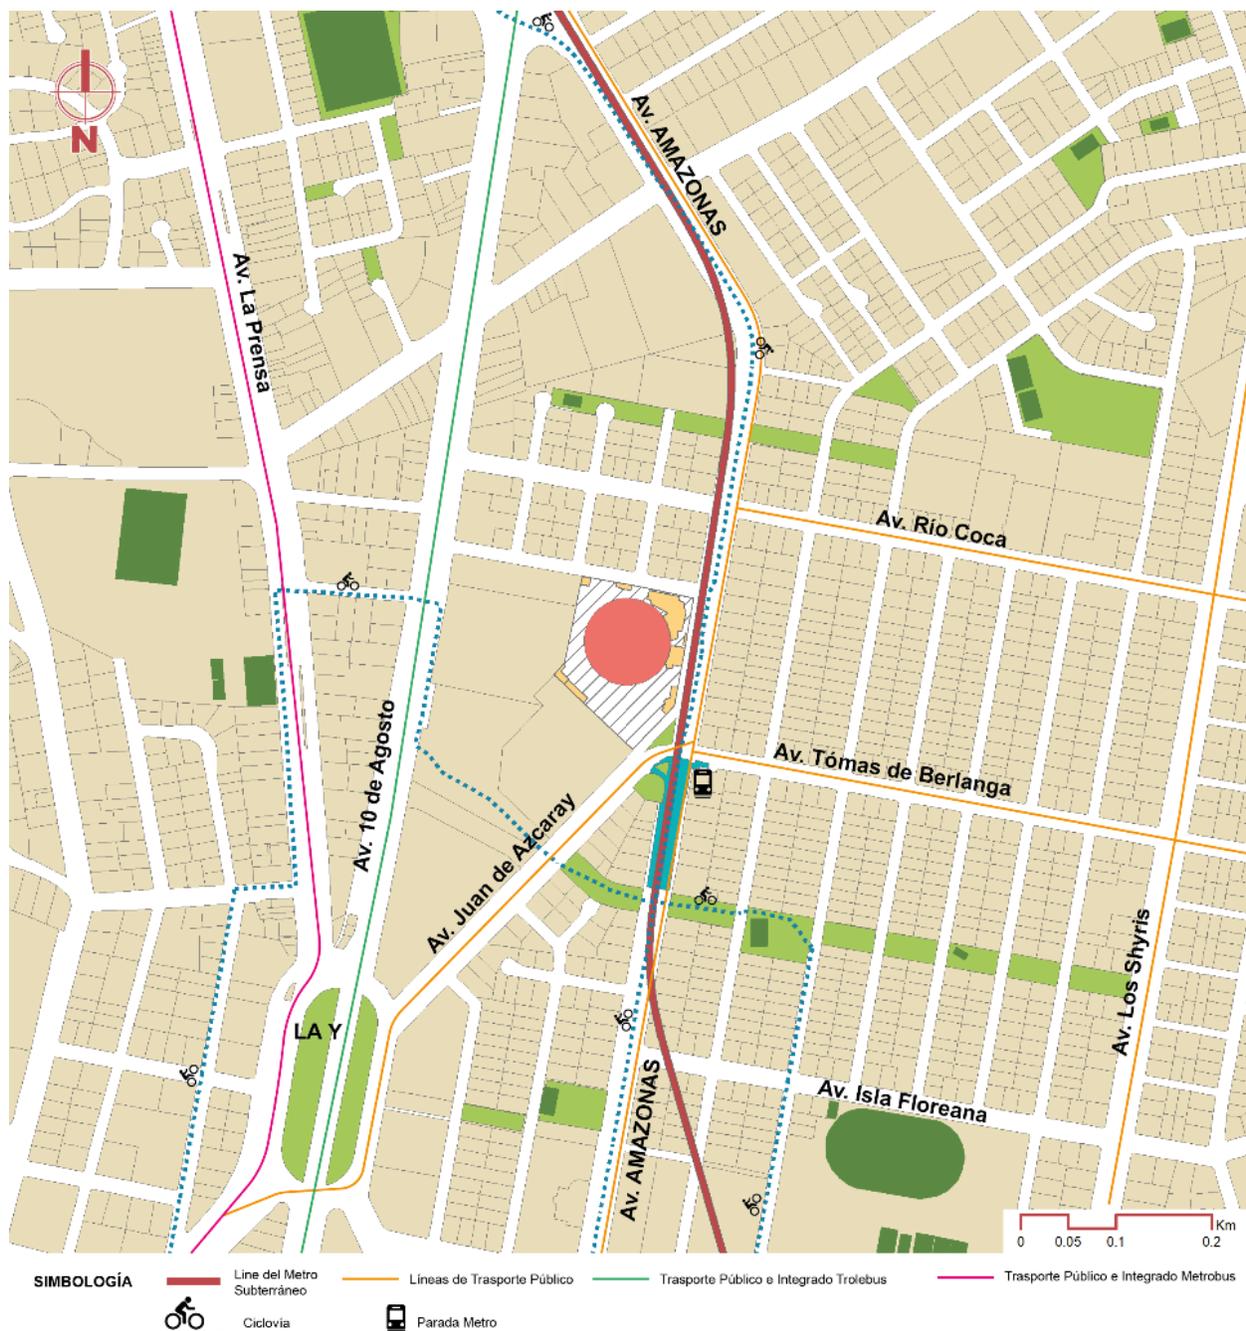
Figura 14
Accesibilidad

La Plaza debido a su ubicación en la ciudad y al ser un punto de referencia de la urbe, posee una accesibilidad favorable, cuenta con arterias principales donde existen líneas de buses de transporte público, como es el caso de las avenidas: Amazonas, Río Coca, Tomás de Berlanga, Juan de Azcaray y Los Shyris. Adicional a esto la avenida 10 de Agosto no solo cuenta con líneas de buses público sino también con el sistema de integrado público Trolebús la cual su Estación principal es en el Parque Bicentenario y la avenida La Prensa con su sistema integrado Metrobús.

Y para complementar se encuentra una de las estaciones del Metro y la red de la ciclovia, ver figura 14.

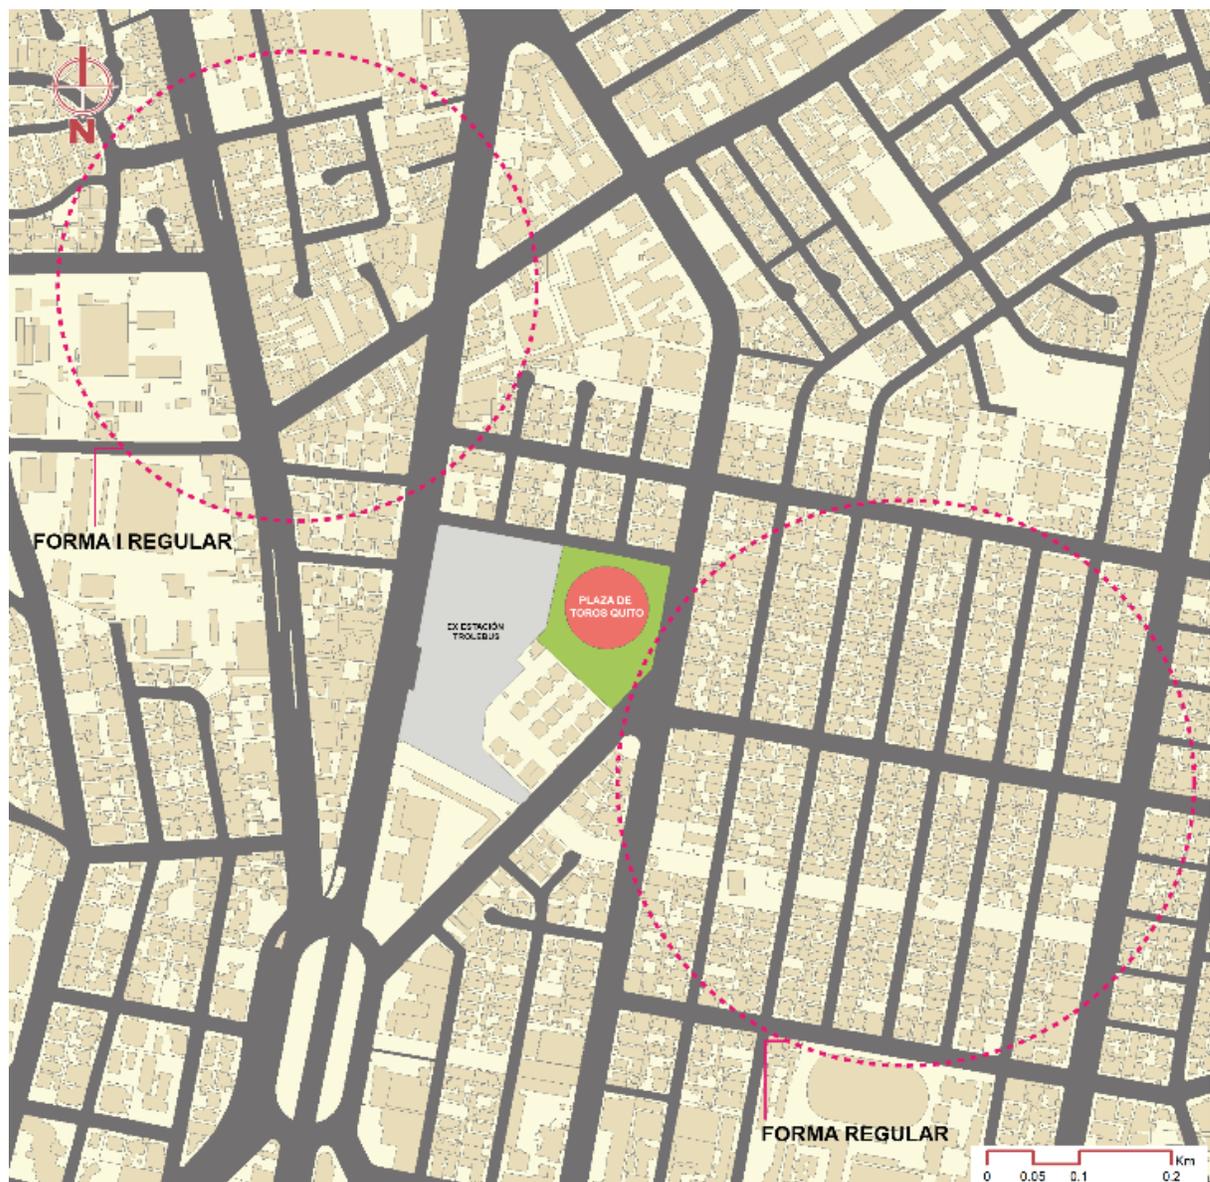
Figura 15
Tejido Urbano y tipología constructiva

El tejido urbano del sector está consolidado, no presente vacíos parcelarios, al oeste de la plaza se encuentra de la ex estación del Trolebús, que se encuentra categorizado como Unidad Urbanística de Actuación según el Plan de uso y gestión de suelo del DMQ. En el sector se distingue una mezcla de tramas la trama ortogonal de forma regular que predomina cerca de la plaza, mientras que se aleja al Noroeste se convierte en una trama de forma irregular, ver figura 15. La tipología arquitectónica en altura en el sector está comprendida de edificaciones que tienen 2 a 3 plantas de manera recurrente, pero también se observan edificación de hasta 6 pisos en condominios o edificios privados, ver figura 16.

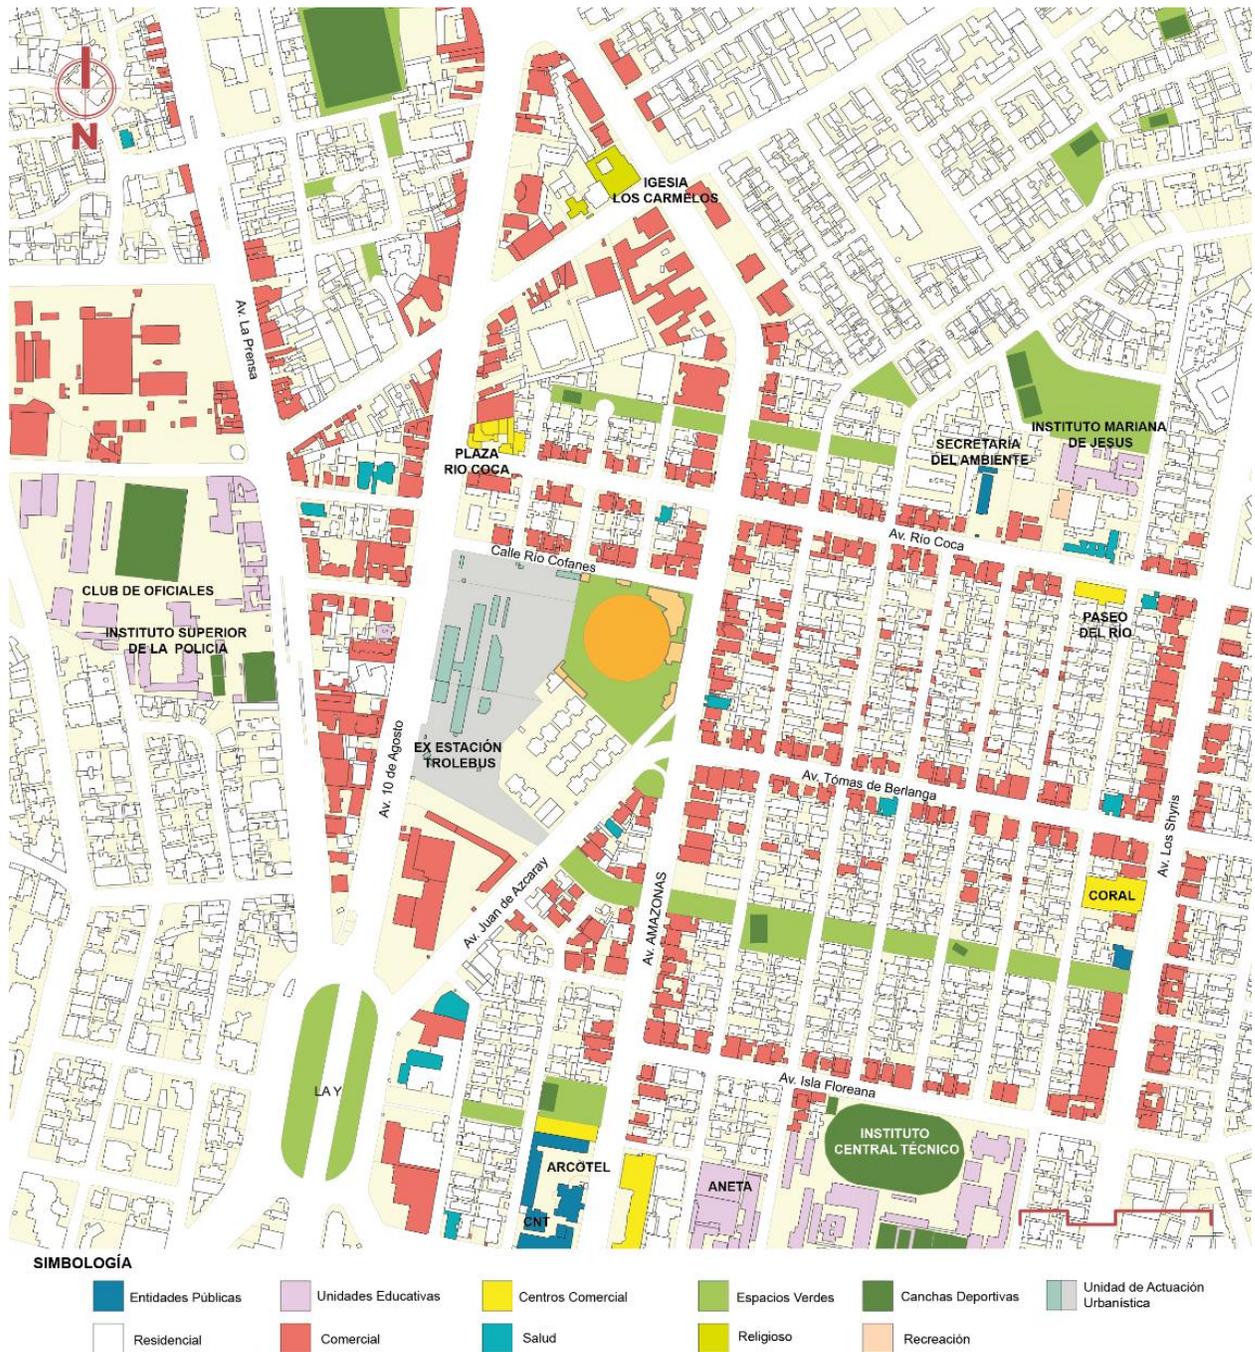
Figura 17
Uso de Suelos y Equipamiento

El área de estudio cuenta con equipamientos de entidades públicas como la Secretaria del Ambiente y varias unidades educativas entre ellas el Instituto Superior Central Técnico y el Instituto de Especialidades Mariana de Jesús. Posee a sus alrededores Centros comerciales y Supermercados en distancias menores a 600m desde la Plaza. Por otro lado, el uso residencial y el uso de suelo múltiple son predominante. El uso múltiple principalmente en las arterias principales, se destina edificaciones para comercio - vivienda y gastronomía – vivienda, convirtiéndolos al sector en lugar con dinámicas gastronómicas, comerciales y de entretenimiento, ver figura 17.

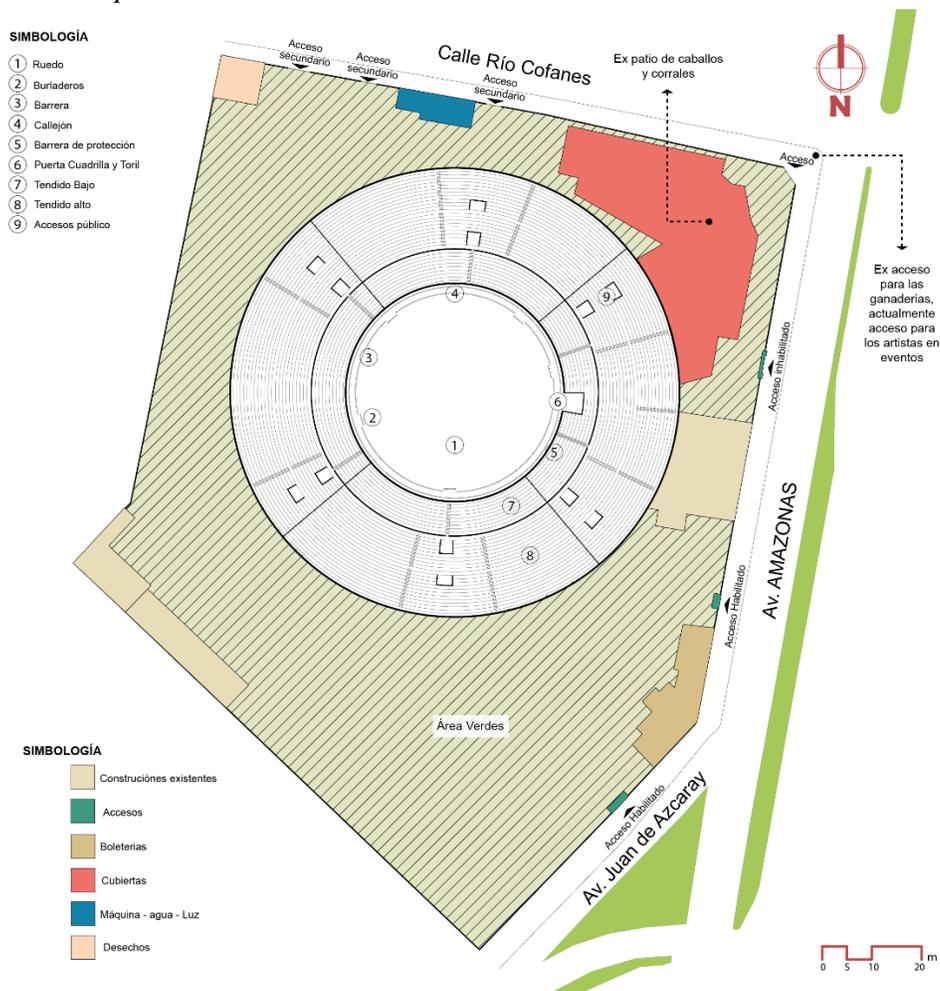
Figura 19
Zonificación de la plaza

Se distinguen 3 grupos de áreas: las construcciones existentes cuentan con área de 2052.98 m², áreas verdes con 8443.14 m² y la plaza de toros con 6503.88 m². El aforo permitido actualmente para los eventos temporales es de 13703 personas. Según el IRM existe una diferencia de áreas de 25.15 m² entre el levantamiento municipal y el área descrita según escrituras, ver figura 20.

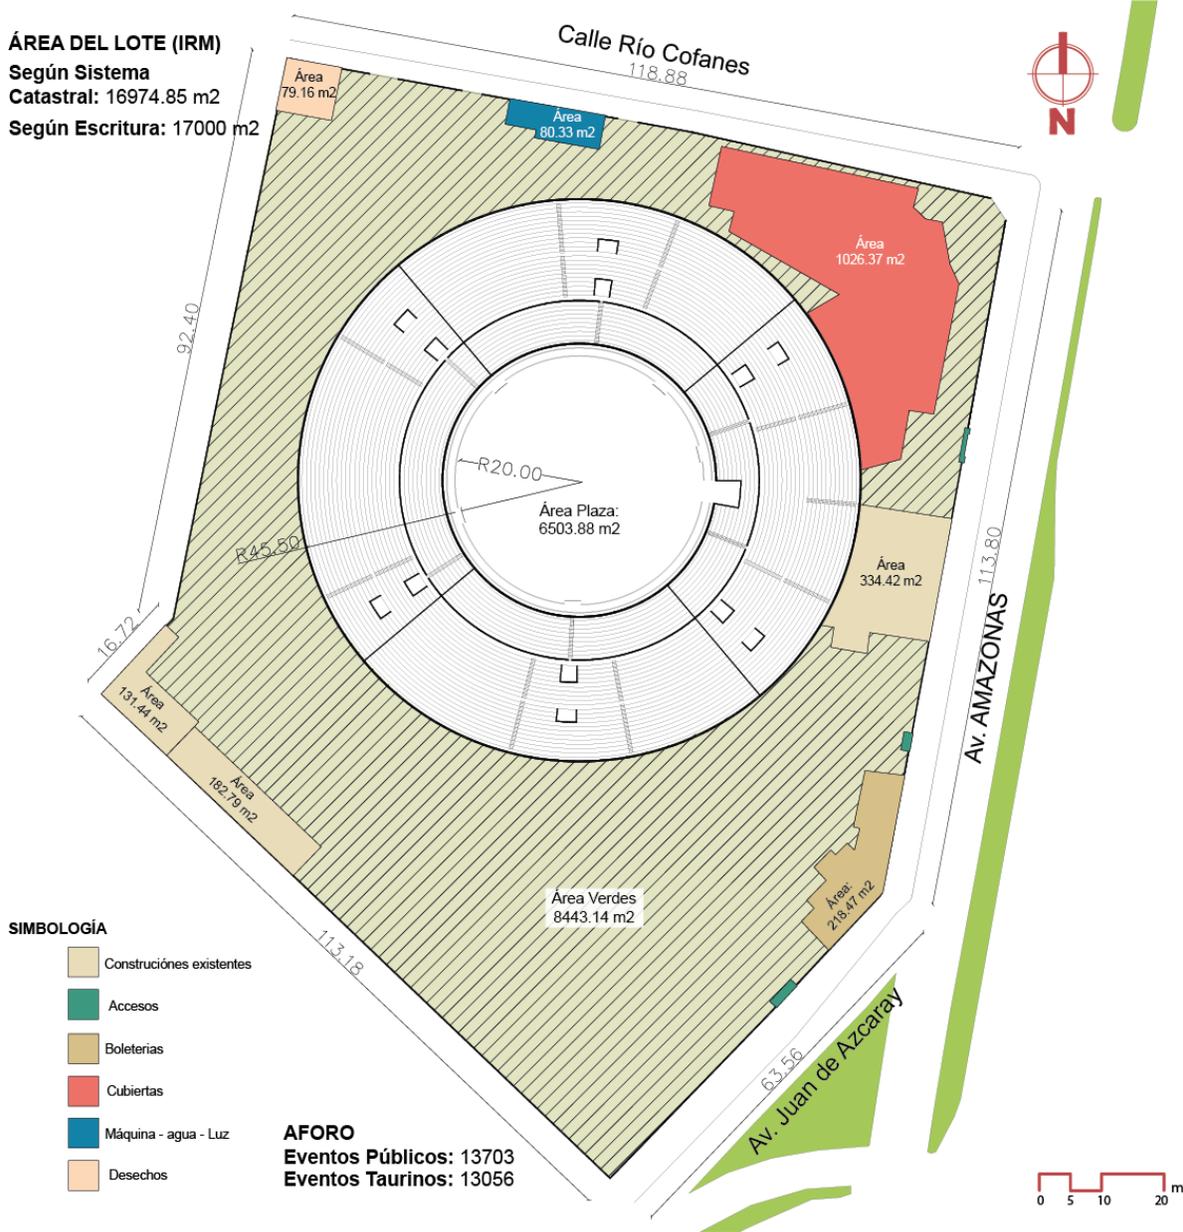
Figura 20
Áreas de la plaza
